## 大阪府北部を震源とする地震について

## 大阪府北部を震源とする地震による被害情報(第6報)

# 大阪府北部を震源とする地震による被災状況

## ○高槻市立寿栄小学校

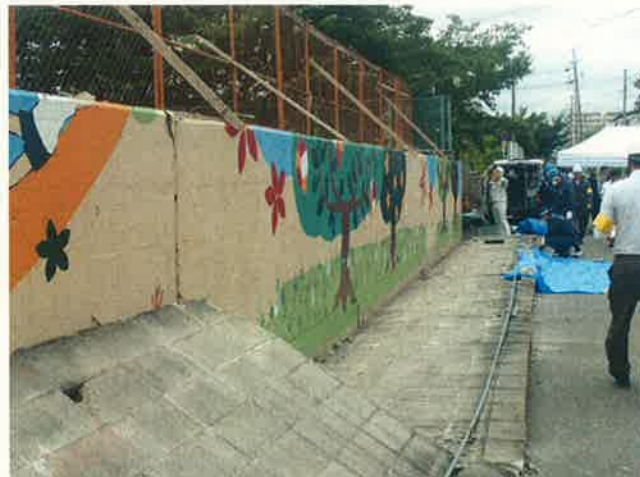
全景

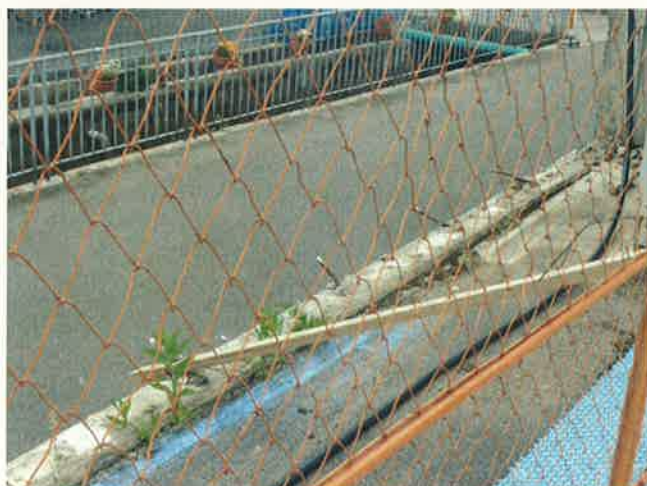
・大阪府高槻市立寿栄(じゅえい)小学校で、女子児童が倒壊したプールの塀に挟まれて、死亡。

崩壊部（基礎側）

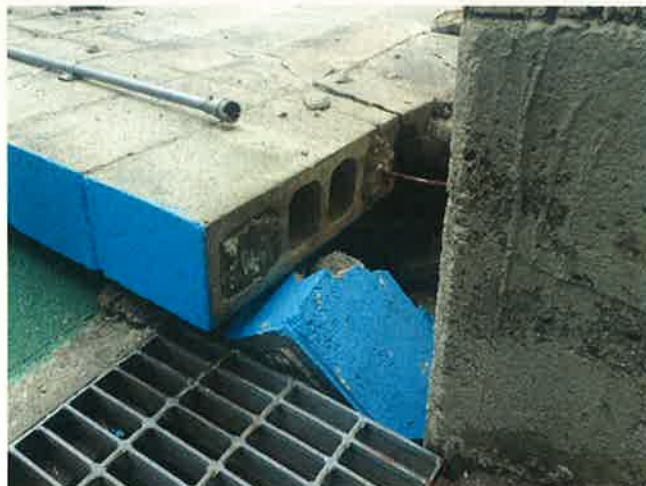
崩壊部（コンクリートブロック側）

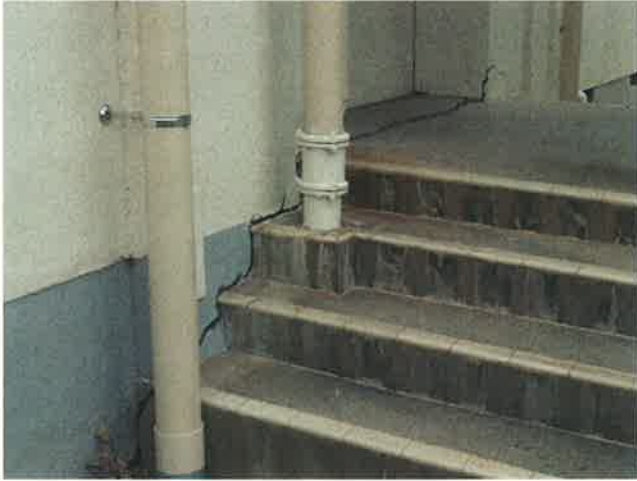
外壁クラック

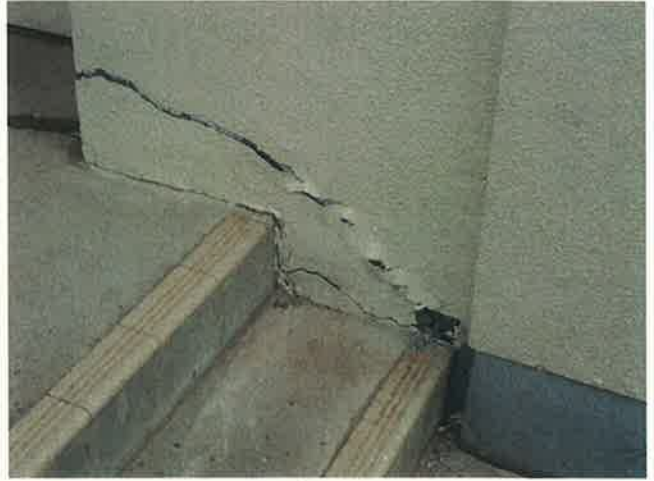
外壁クラック

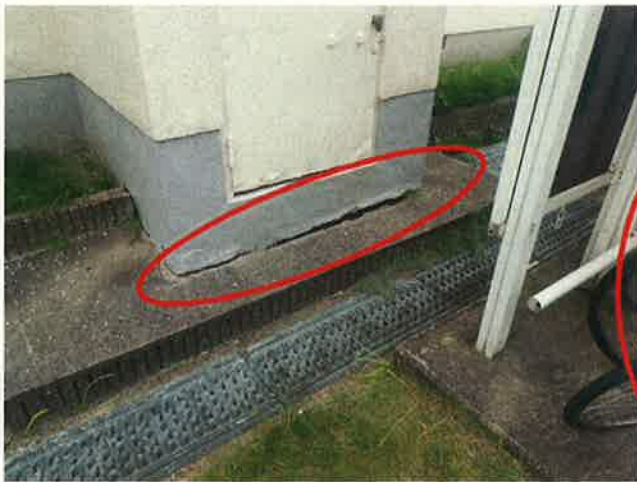
取合部破損

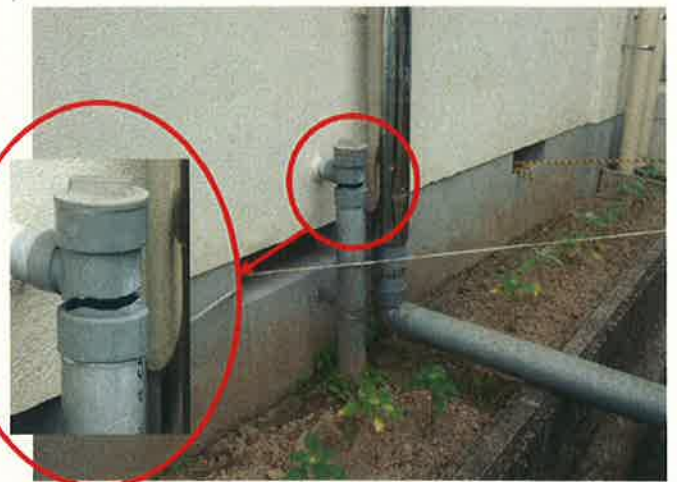
配管破損

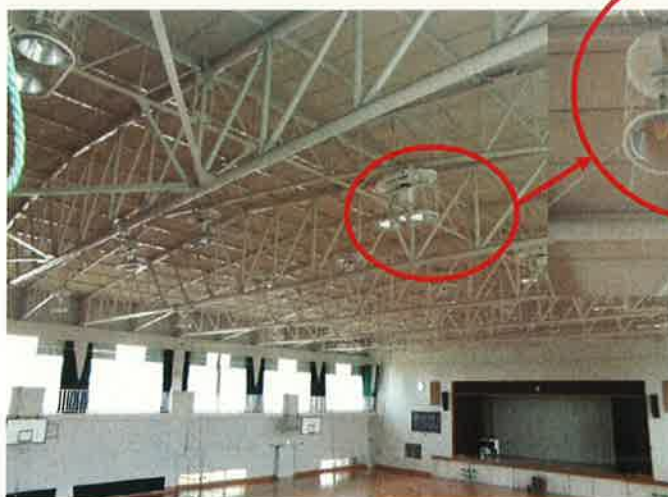
体育館照明器具（水銀灯）

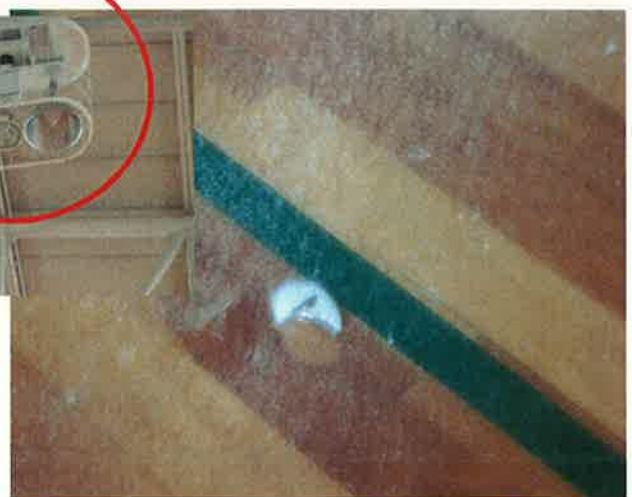
照明器具破片（水銀灯）
