# 東京電力福島第一原発における 汚染水の現状と今後の対策について

平成25年9月5日

東京電力株式会社

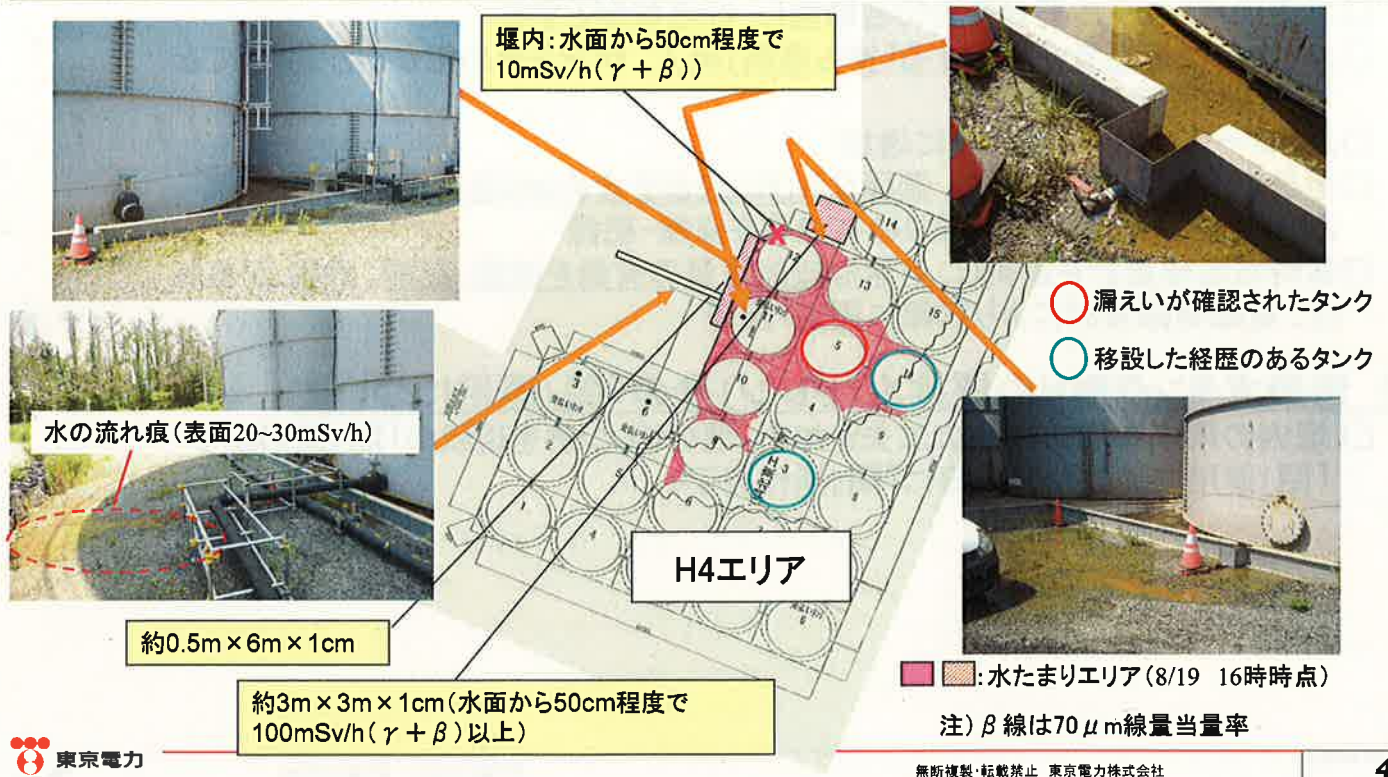
## 1-3. タンクからの漏えい発生状況

2013年8月19日に、鋼製タンク(フランジ型)の周辺に汚染水の水たまりを確認。

8月20日にタンク水位低下を確認(約3m:約300トンに相当)、残水を別タンクに移送(8月21日完了)。

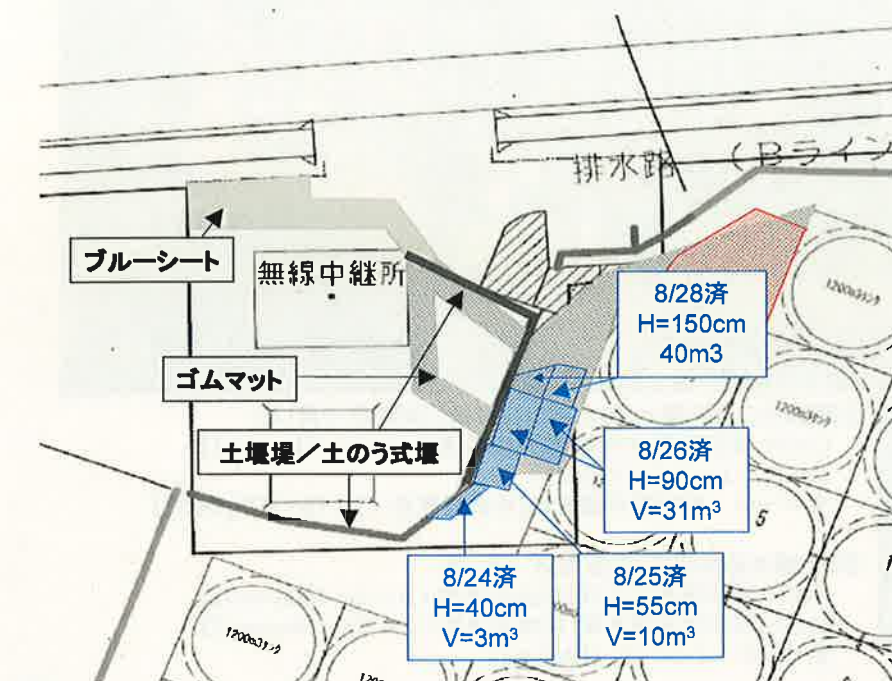
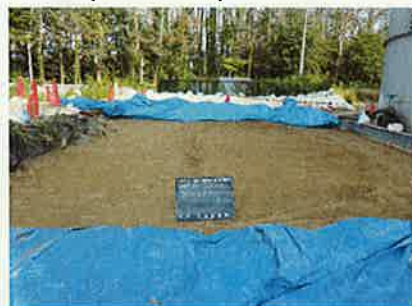
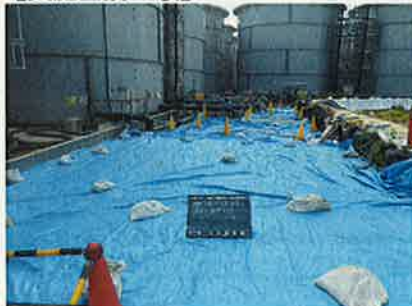
## 1-7. 対策③汚染土壌の回収の実施状況

除去完了箇所については、掘削深さ約40～50cmにて汚染が明瞭にみられないことを確認

土のう式堰内の汚染土壌の除去を8月23日から開始

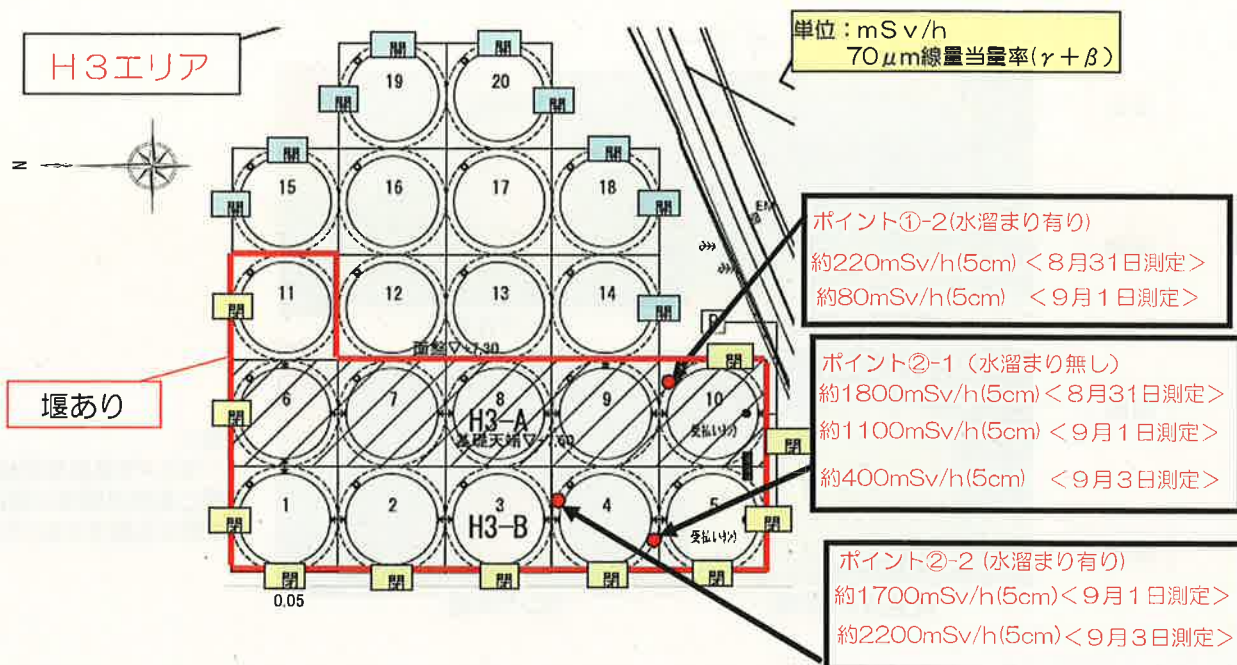
## 1-16. 対策⑥パトロール結果

- ・8月31日のパトロールにて高線量（5cmの高さにて約70mSv/h〔70 $\mu$ m線量当量率〕）が測定された、H4-II-No.6タンク→9月1日には50cmの高さにて10mSv/h以下であり、高線量箇所確認されず
- ・H3-B-No.4タンクにて、9月1日に高線量箇所を1箇所（②-2）追加で発見→50cmの高さにて約60mSv/h、5cmの高さにて約1700mSv/h

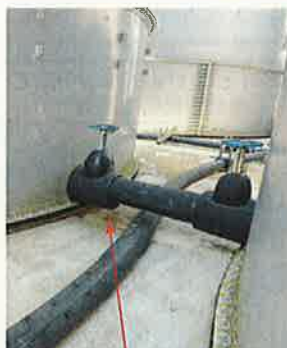
水シミ発見日：平成25年8月31日

場所：H5-IV-No.5・No.6タンク連結配管

状況：H5-IV-No.5タンク出入り口弁の外側フランジ下の床面に水シミが確認されており、90秒に一滴程度滴下していた（8月31日 午後11時10分頃滴下を確認）。

水シミ

対応：フランジの増し締め後、30分間観察し、漏えいが止まったことを確認（9月1日午後2時20分）。当該弁下にドレン受けを設置し、監視を継続する（3日程度）。その後、漏えいのないことを再確認のうえ保温を復旧する予定。

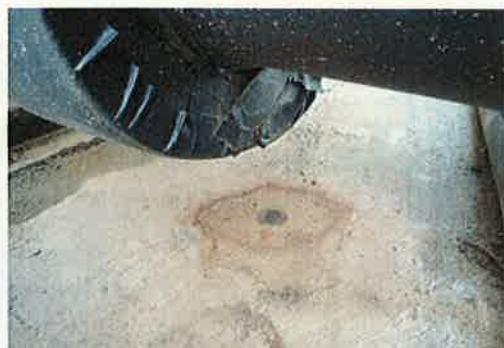
水シミ（拡大）

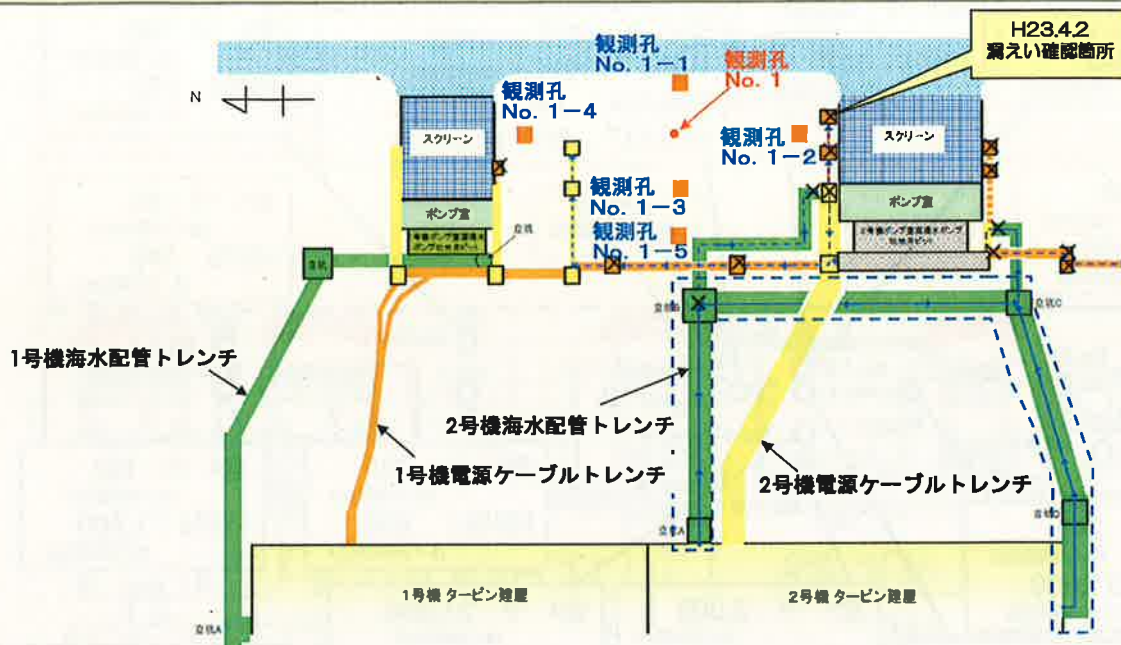
## 2 1. 汚染水の海への流出

事故発生直後に、タービン建屋地下の高濃度汚染水が地下トレンチを經由して港湾内へ流出した経歴あり

- 事故直後に建屋内に溜まった汚染水がトレンチ等を通じて取水口から海に流出
- 流出部は止水済だが汚染水は地下構造物中に残留
