東日本大震災による千葉県の被害の状況

津波による被害

液状化による被害(千葉県環境研究センター作成)

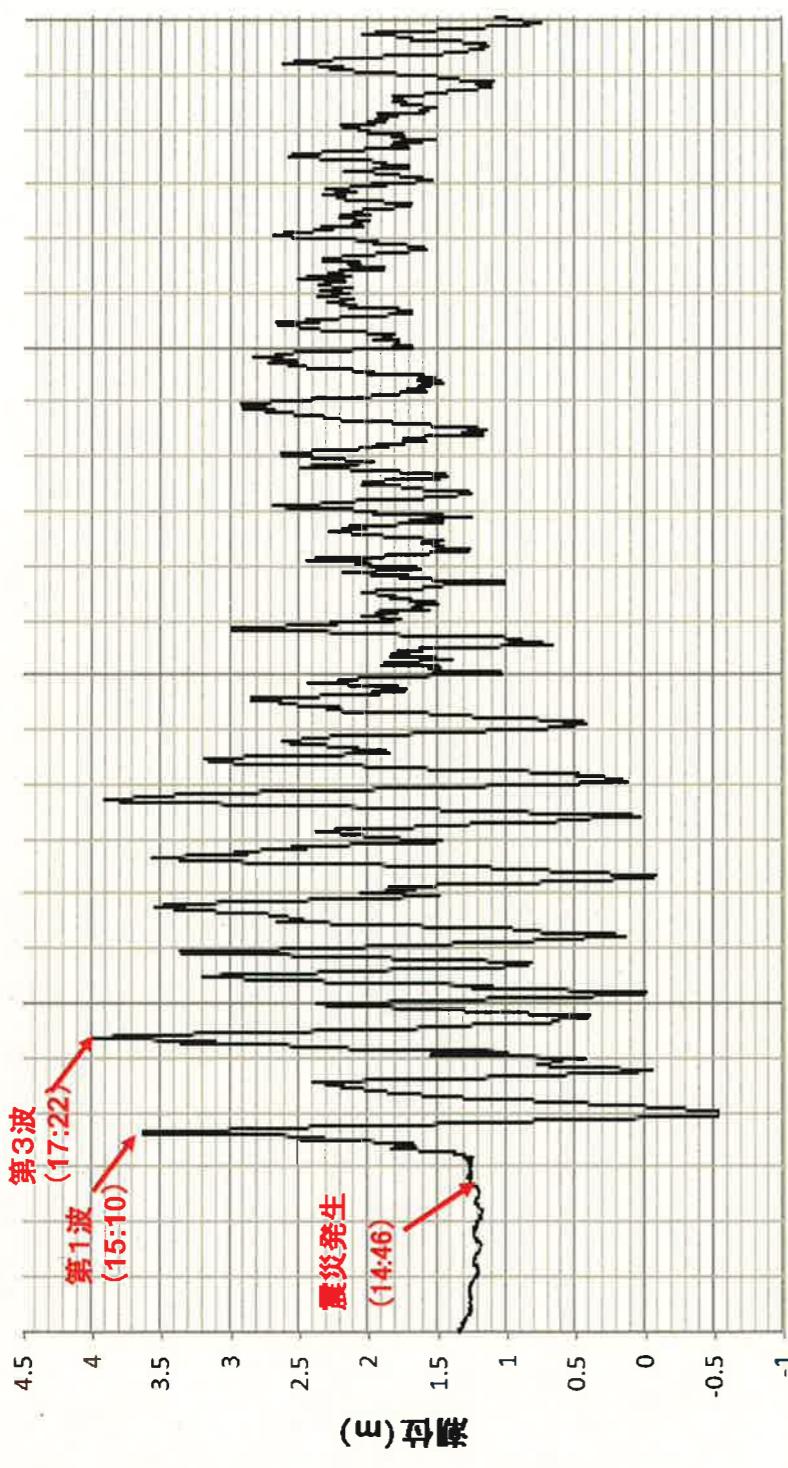
○震災後の潮位(銚子漁港検潮所作成)

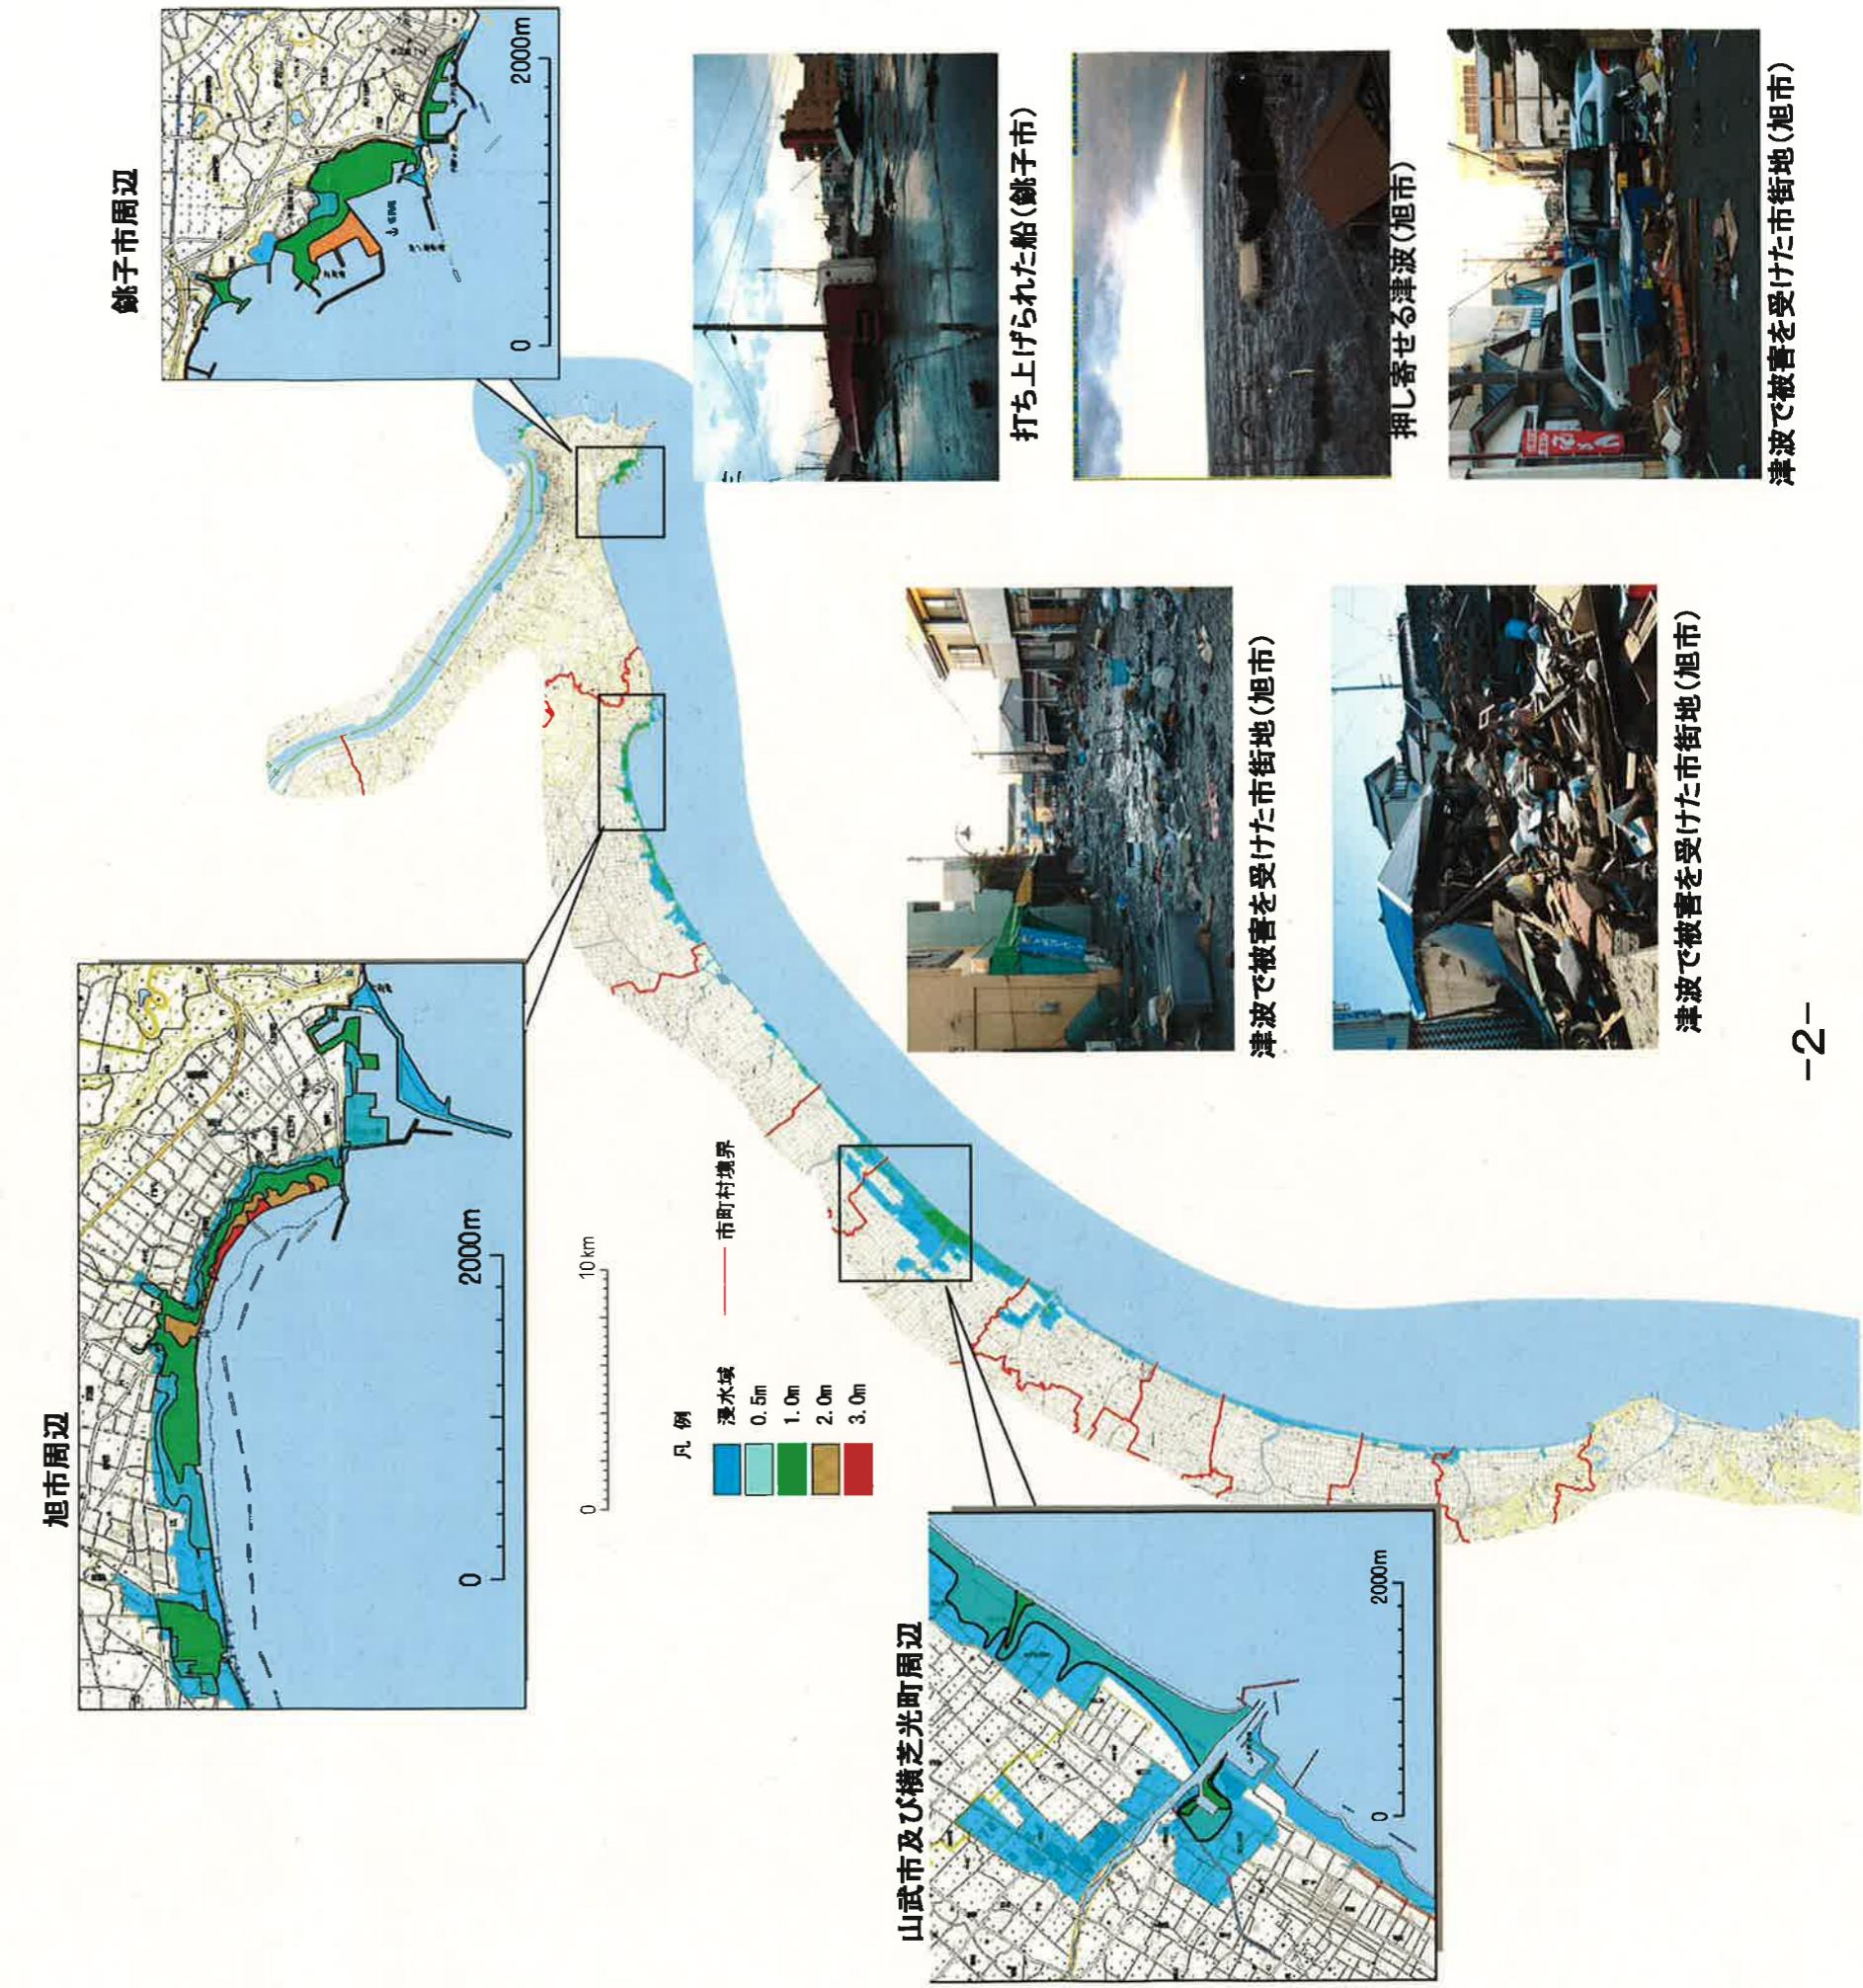
○九十九里地域の等浸水深図(千葉県防災危機管理課作成)

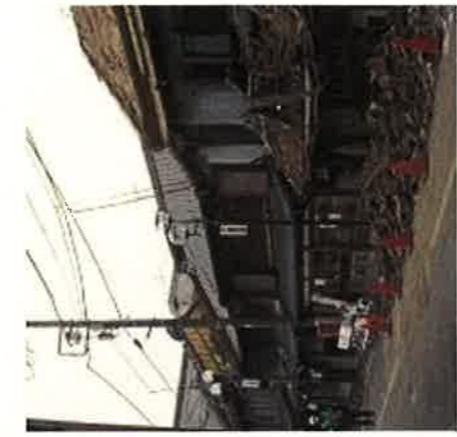
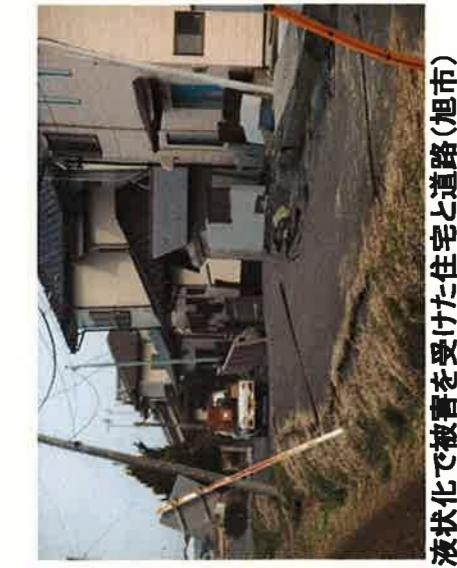
伝統的な町並みの被害(香取市)

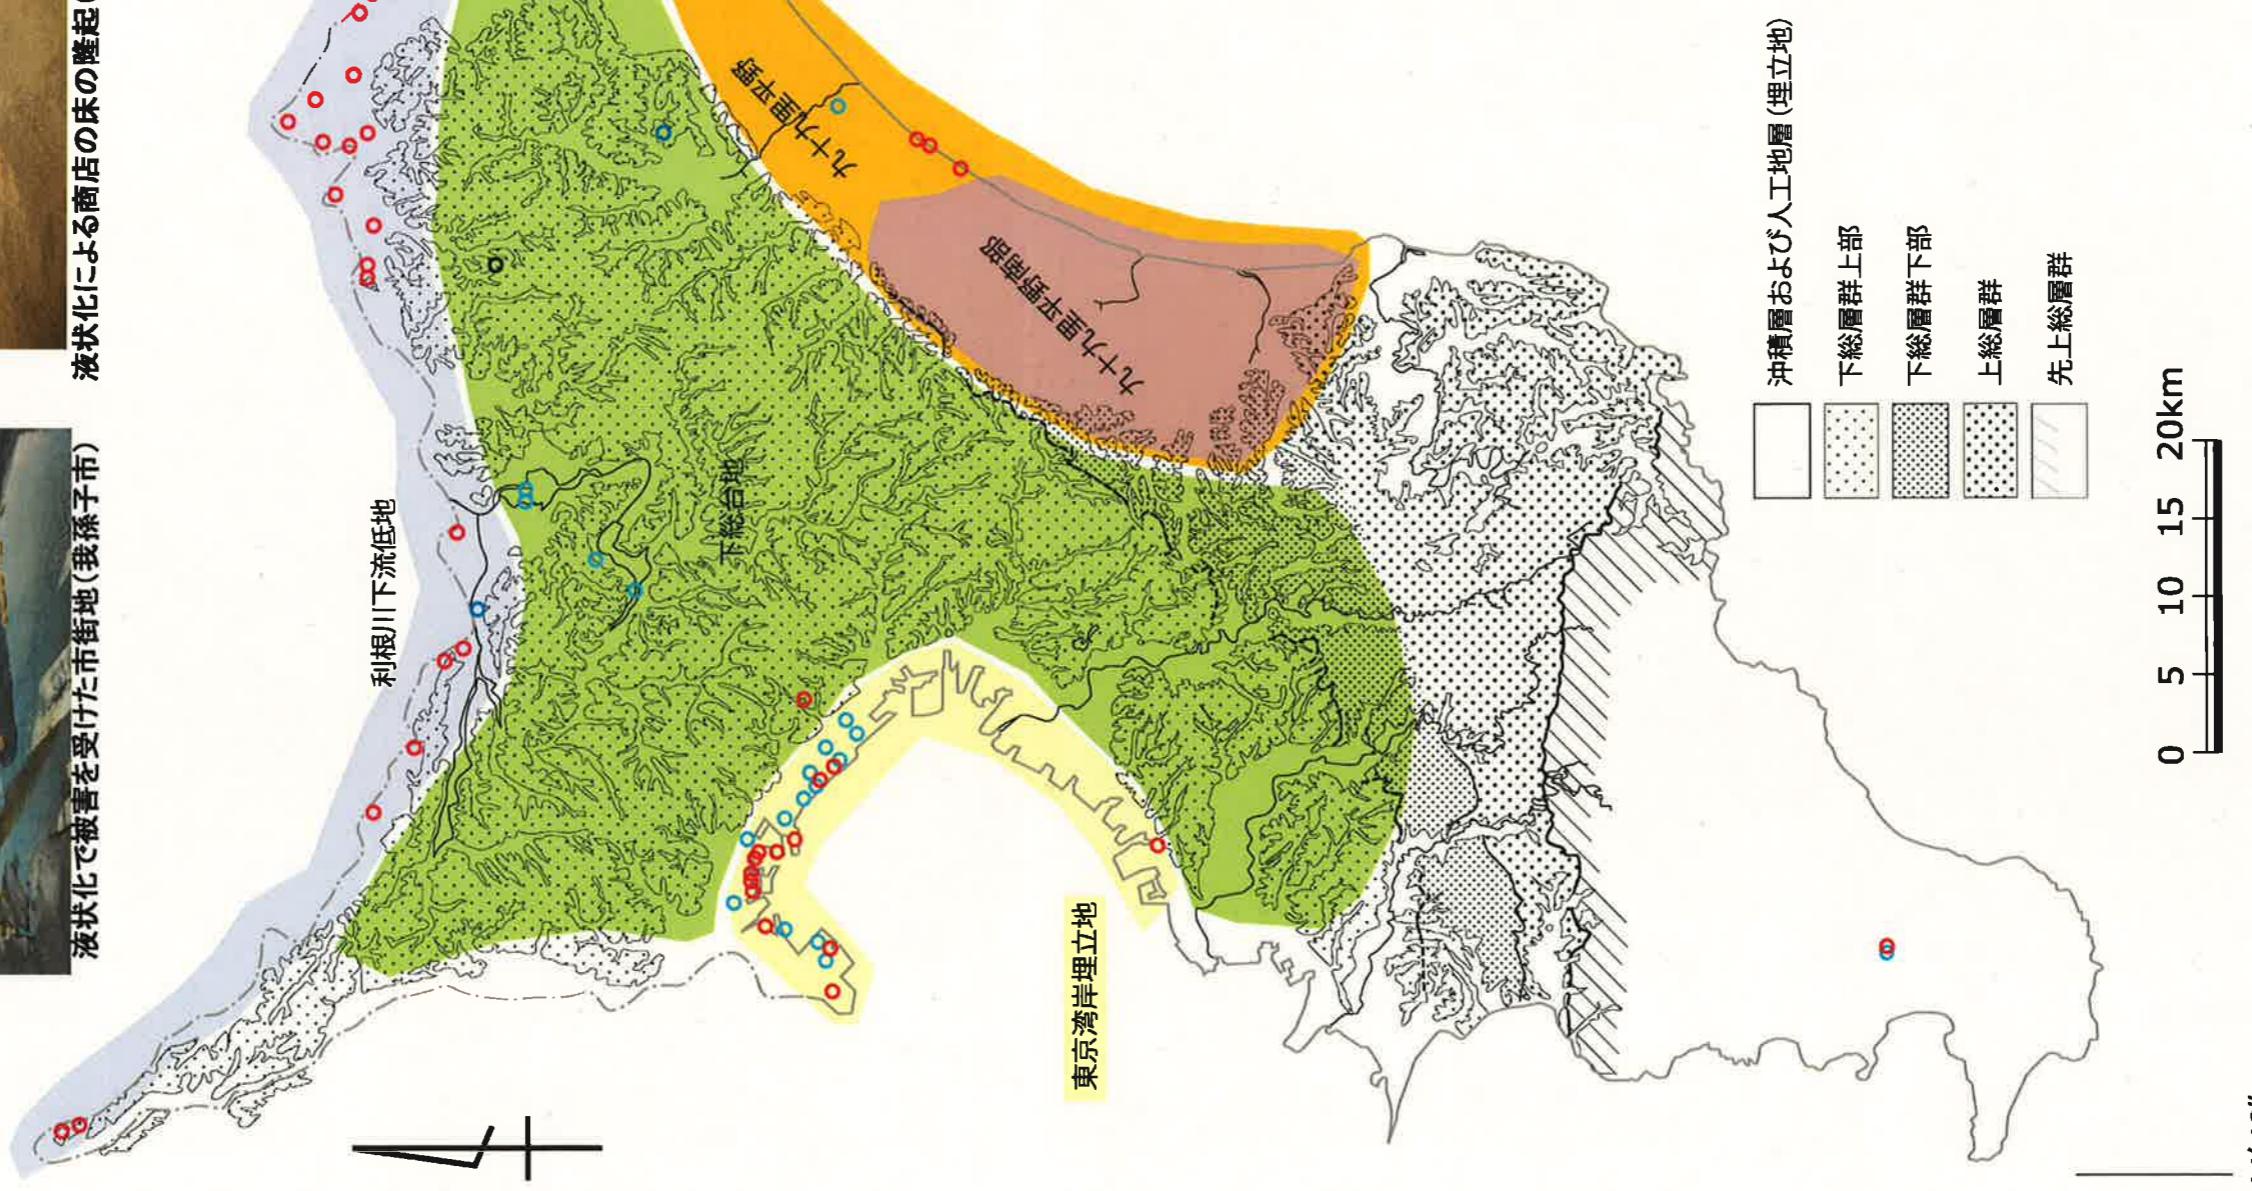
○ 東北地方太平洋沖地震で液状化被害を確認したところ

○ 東北地方太平洋沖地震(1987)で液状化被害であったが、今回確認したが被害のなかつたところ

○ 千葉県東方沖地震(1987)で液状化被害であったところ

○ 東北地方太平洋沖地震で液状化被害の報告があつたところ

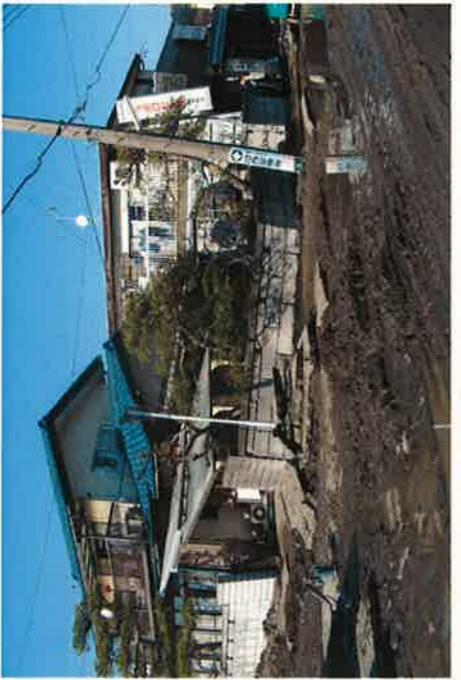
我孫子市布佐

【噴砂】

地震により水圧が高まった地下水によって砂の層が流動化し、液状化した砂が地下水とともに噴出する。

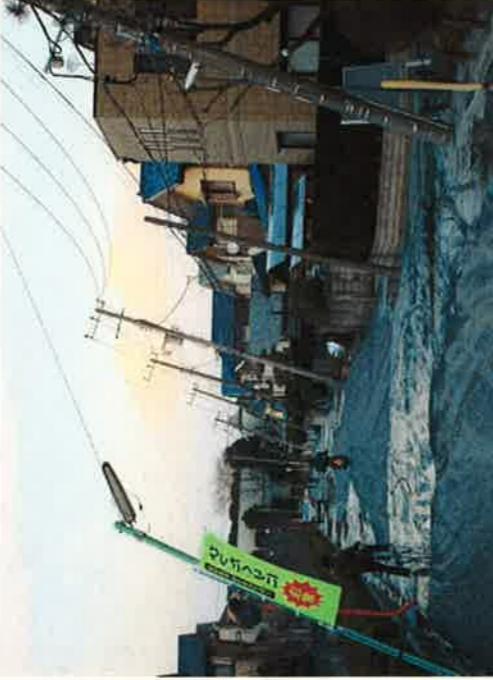
習志野市袖ヶ浦

【沈み込み】

電柱や家屋など重い構築物が地中に沈む。

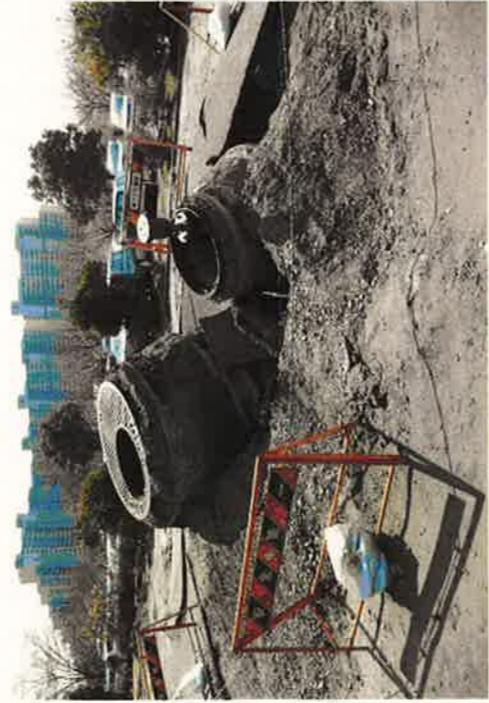
浦安市高潮

【浮き上がり】

液状化した砂は重い液体(比重1.8)となるので、地下タンクやマンホールなどは浮力で浮き上がる。

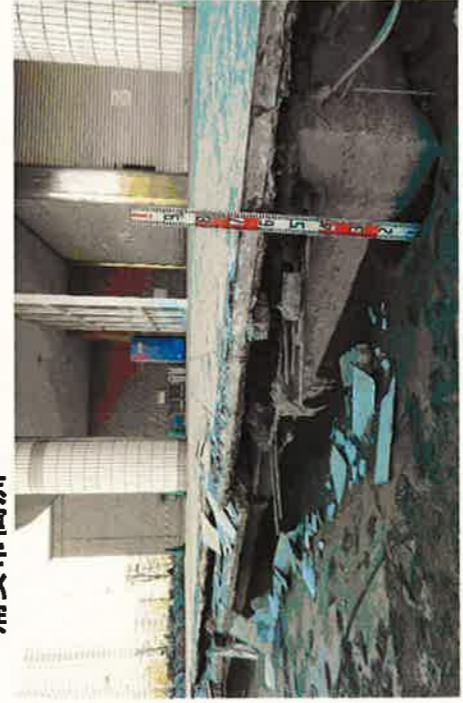
浦安市明海

【抜け上がり】

砂の噴出により砂層が縮むため地盤が沈下する一方、基礎が深く入っている構築物は沈下しないので、沈下した砂層よりも抜け上がっている。

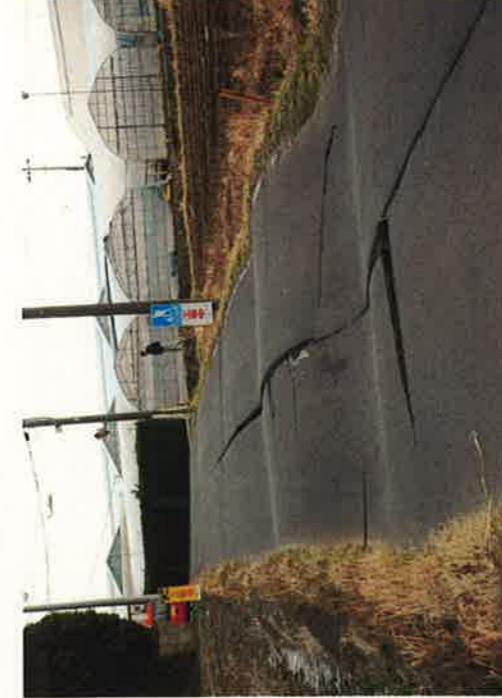
旭市三川

【地波】

地震動により地表面が波打つように歪み、その上にある建物が傾く。
