## 大阪府北部を震源とする地震について

## 大阪府北部を震源とする地震による被害情報(第6報)

# 大阪府北部を震源とする地震による被災状況

## ○高槻市立寿栄小学校

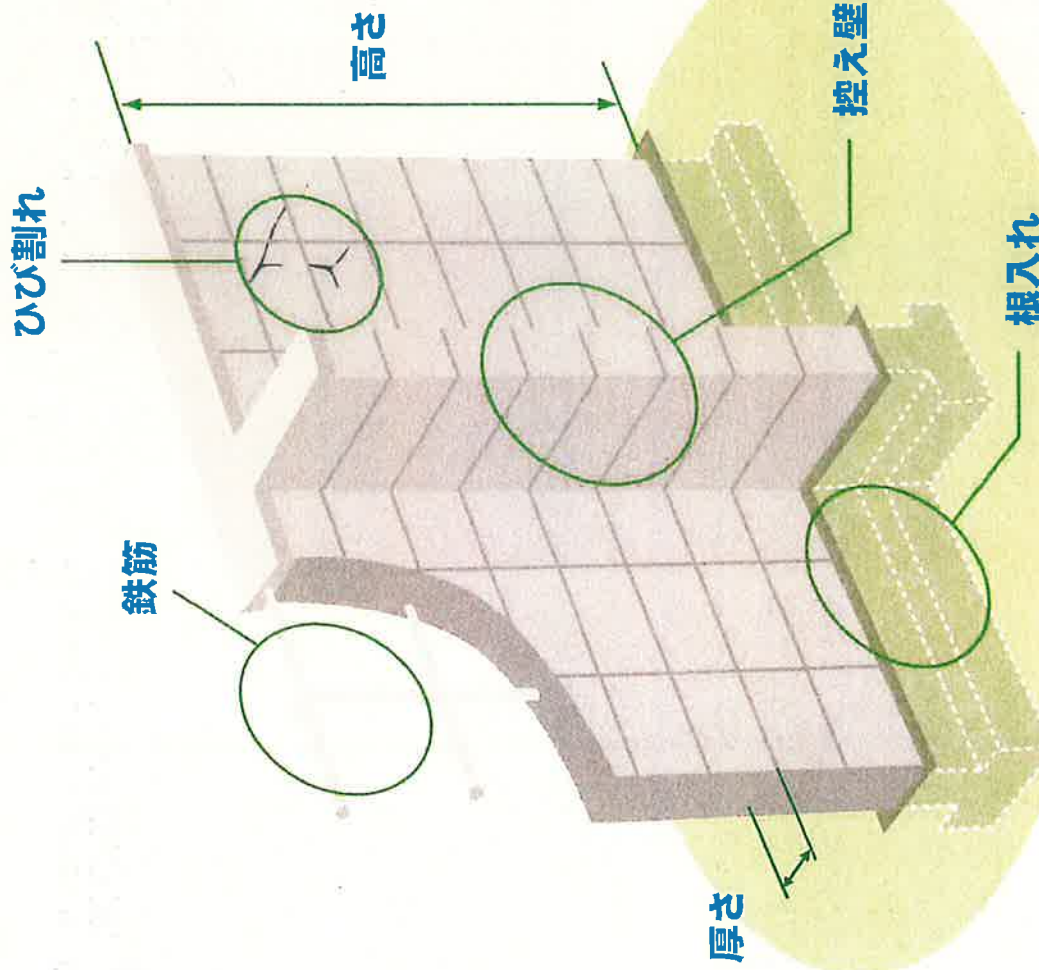
- ・塀に傾き、ひび割れはないか。

- 1. 塀の高さは地盤から1.2m以下か。
- 2. 塀の厚さは十分か。
- 3. 塀の長さ4m以下ごとに、塀の厚さの1.5倍以上突出した控え壁があるか。
- 4. 基礎があるか。
- 5. 塀に傾き、ひび割れはないか。

<専門家に相談しましょう>

- 6. 基礎の根入れ深さは20cm以上か。
